UNIVERSITÀ DEGLI STUDI DI UDINE

Palazzo Florio

GINO VALLE DIANA BARILLARI

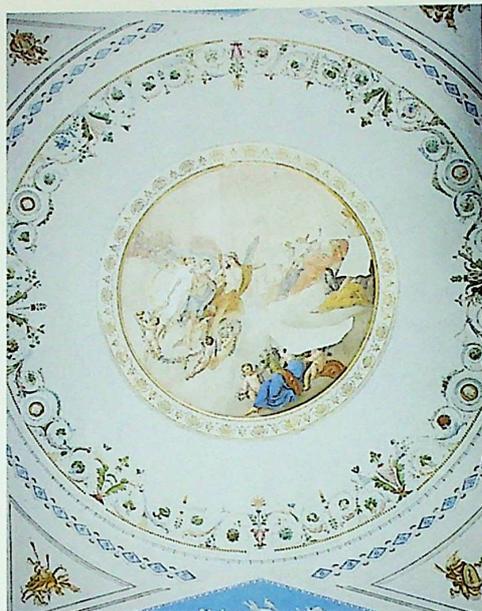
La decorazione del soffitto recuperata nel corso dei lavori di restauro.
